# 시험성적서

- 제 품 명 : IP Speed Dome Camera
- 모 델 명 : TX-P5236N20R
- 제 품 정 격 : AC 24 V
- 제 조 번 호 : N/A(Proto)

## 5. 시험방법 : KS C IEC 62262:2002 외부 기계적 충격에 대한 전기기기용 외곽의 보호 등급(IK 코드)

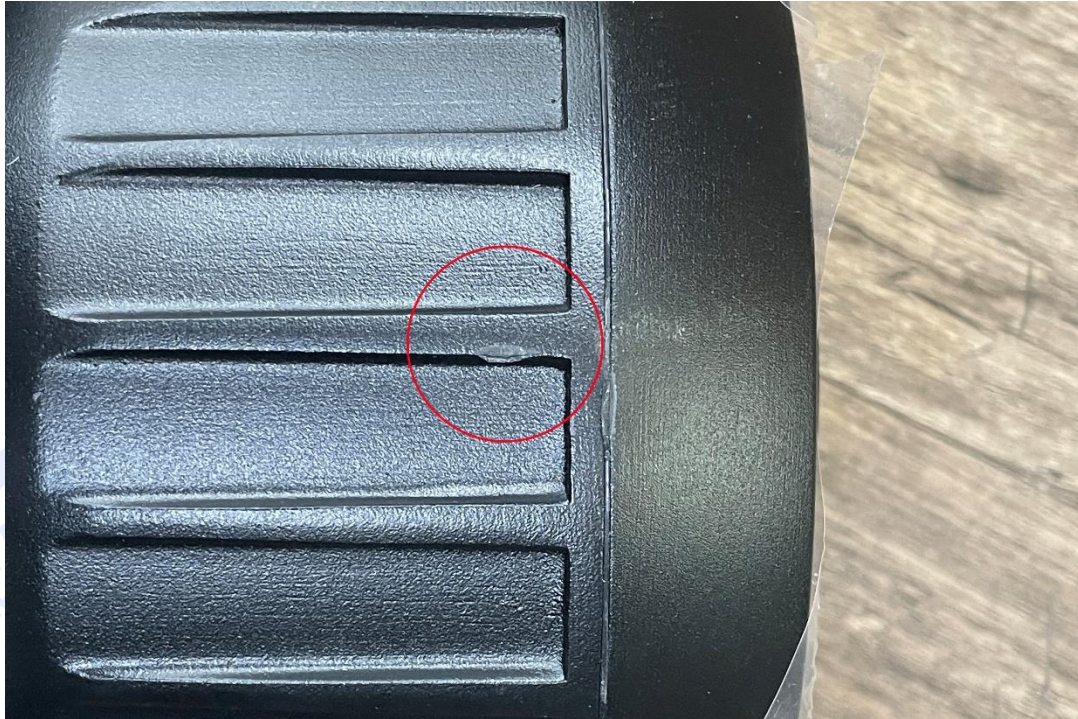
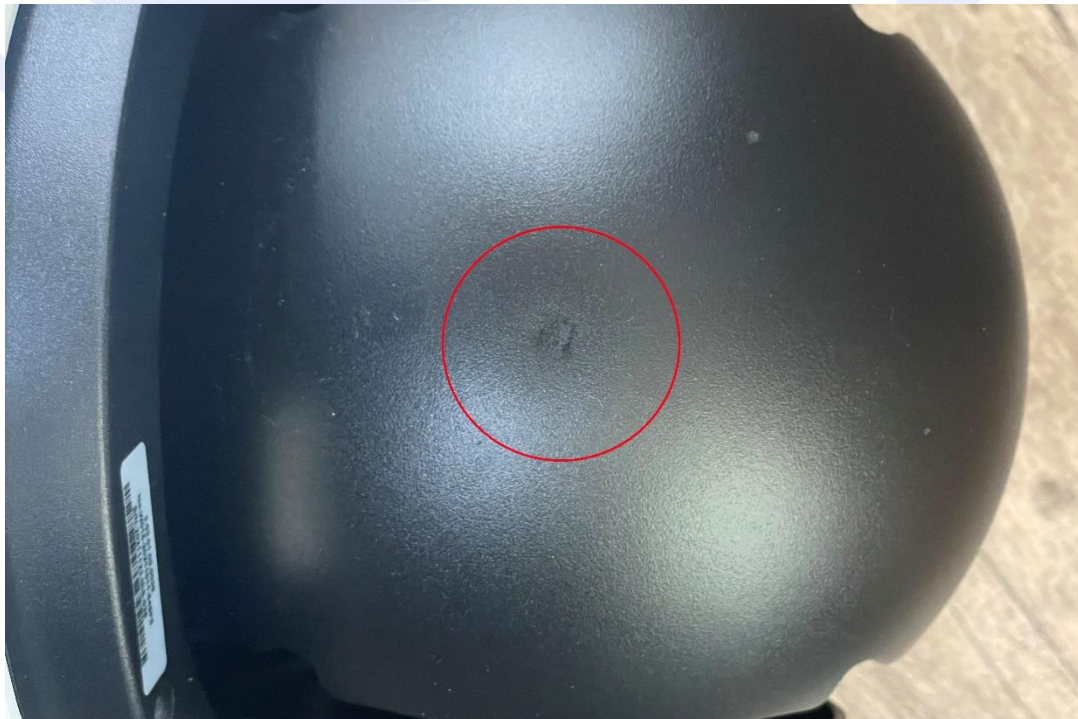
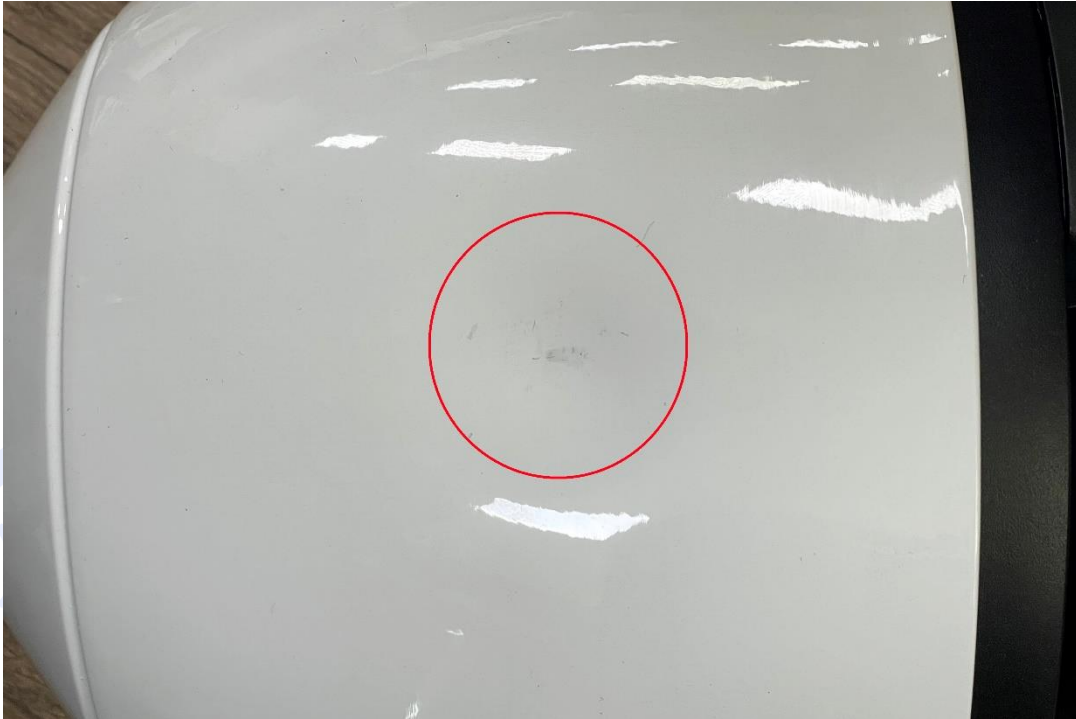
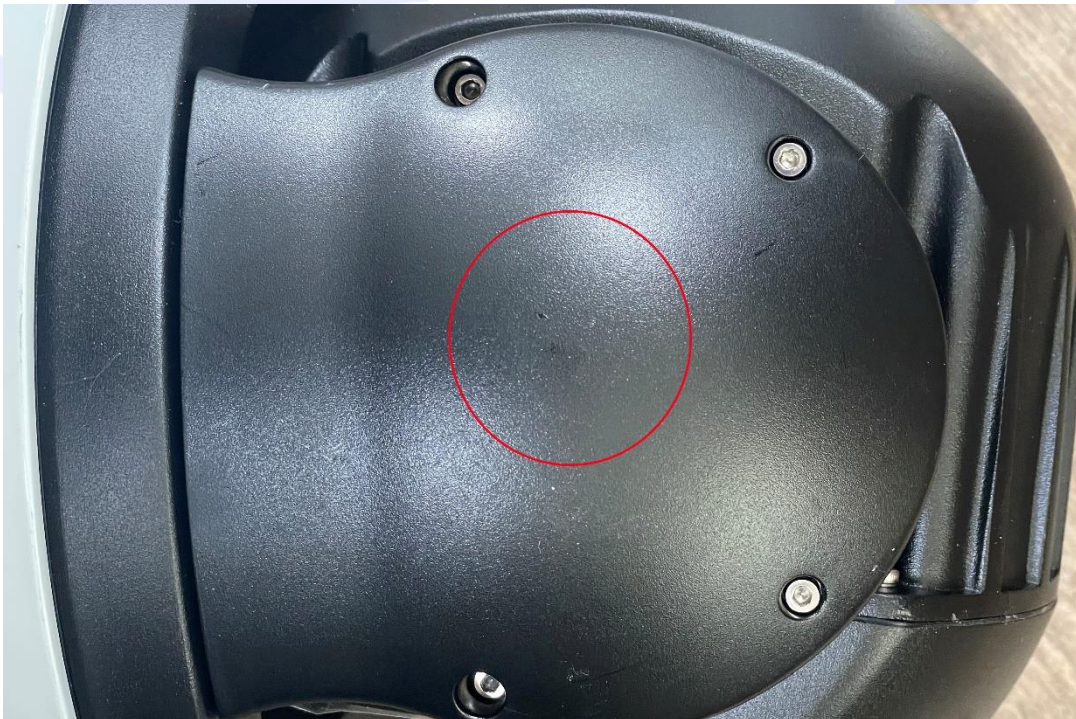
[ 시험 후 ]

시험항목	시험기준		시험결과
IK10	시험장비	<div><input type="checkbox"/> 진자 해머[Pendulum hammer]</div> <div><input type="checkbox"/> 스프링 해머[Spring hammer]</div> <div><input checked="" type="checkbox"/> 수직 해머[Vertical hammer]</div>	파손, 깨짐 및 이탈이 발생하지 않음
	충격에너지	20 J	
	자유낙하거리	400 mm	
	충격횟수	노출된 각 표면에 5 회	
	충격지점	첨부 1. 시험 후 참조	
비고: 신청자의 요청에 따라서 렌즈 부분은 충격지점에서 제외함
