시험성적서

성적서 번호 : N2204R-1076
페이지 : (1) / (총 7)

- 제 품 명 : IP Bullet Camera
- 모 델 명 : TN-B3218K6R
- 제 품 정 격 : DC 12 V, PoE
- 제 조 번 호 : N/A(Proto)

5. 시험방법 : KS C IEC 62262:2002 외부 기계적 충격에 대한 전기기기용 외곽의 보호 등급(IK 코드)

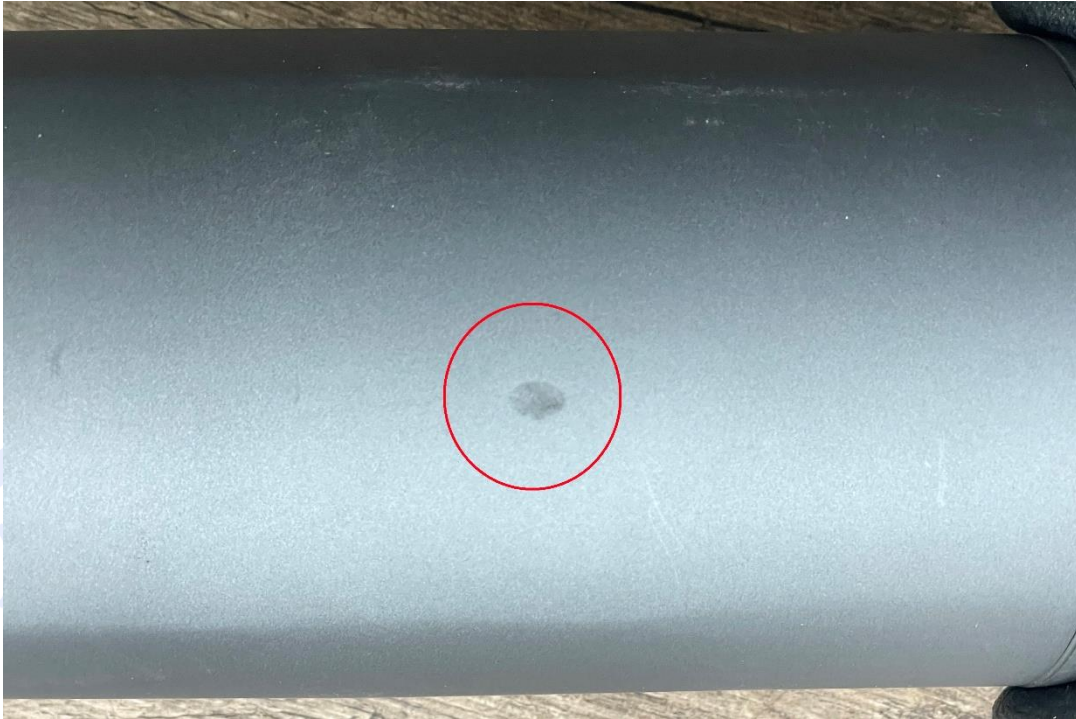
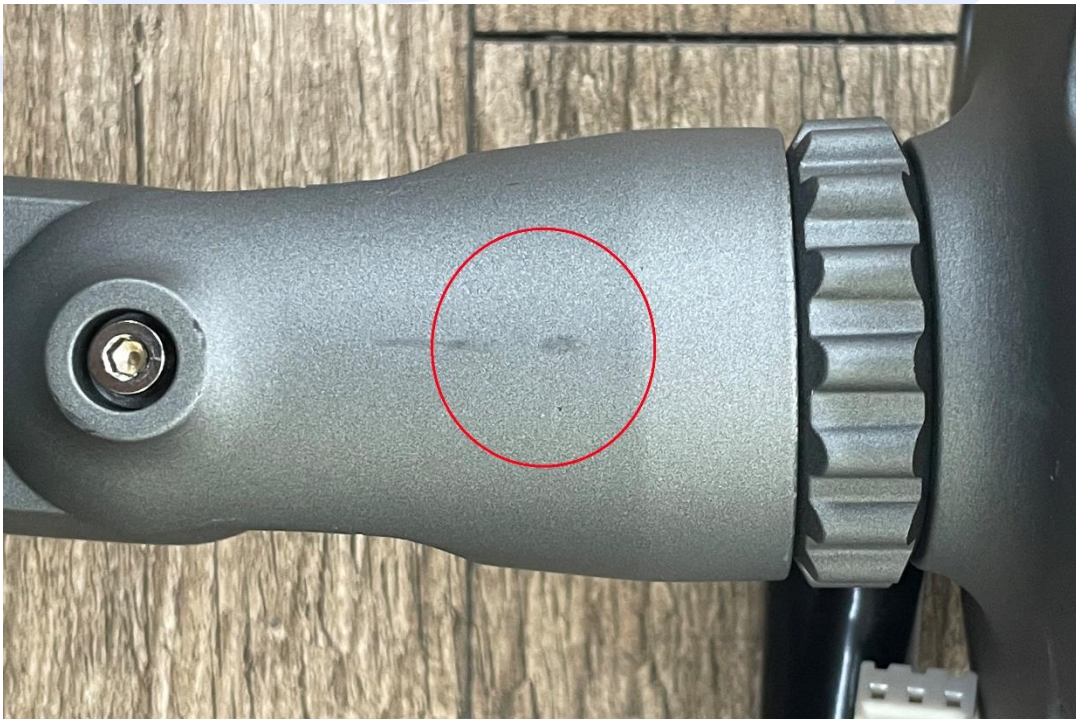
[시험 후]

시험항목	시험기준		시험결과
IK10	시험장비	<div><input type="checkbox"/> 진자 해머[Pendulum hammer]</div> <div><input type="checkbox"/> 스프링 해머[Spring hammer]</div> <div><input checked="" type="checkbox"/> 수직 해머[Vertical hammer]</div>	파손, 깨짐 및 이탈이 발생하지 않음
	충격에너지	20 J	
	자유낙하거리	400 mm	
	충격횟수	노출된 각 표면에 5 회	
	충격지점	첨부 1. 시험 후 참조	
비고: 신청자의 요청에 따라서 렌즈 부분은 충격지점에서 제외함
